**ОБСТЕЖЕННЯ ТА ПІДСИЛЕННЯ АВАРІЙНОЇ ДЕВ'ЯТИ-
ПОВЕРХОВОЇ ЖИТЛОВОЇ БУДІВЛІ ПО ВУЛ. ДАНЬШИНА, 52
В М. ЛУЦЬКУ**

В. Караван, к.т.н.

Національний університет водного господарства та природокористування

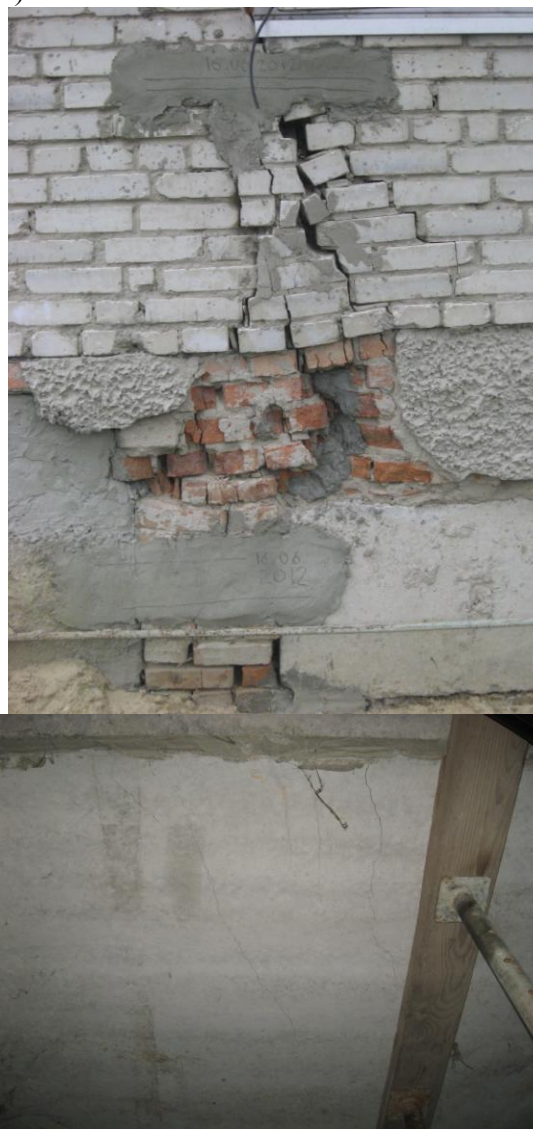
- стіни будівлі зазнали часткового руйнування, що призвело до виникнення в них тріщин по всіх фасадах; зовнішні та внутрішні поздовжні несучі стіни мають наскрізні вертикальні тріщини та тріщини під кутом до вертикалі (рис. 2);

Рис. 2. Тріщини в несучій зовнішній стіні будівлі

За результатами візуального обстеження будівлі встановлено, що руйнування частини будинку спричинене просіданням фундаментів унаслідок замокання основ під ними, на що вказує характер тріщин у стінах, фундаментах та перекриттях (після ремонту водопровідної системи у підвалі будинку та припинення замокання ґрунту основи просідання фундаментів припинилося, про що свідчили маяки, встановлені на стінах). Було прийнято рішення, що для унеможливлення подальшого просідання необхідно вжити заходів із недопущення замокання ґрунтів, виконати інженерно-геологічні вишукування ґрунтів до відмітки -18,0 м від рівня землі.

Крім закріплення основ під подошвою фундаментів були розроблені і впроваджені заходи з посилення міжвіконних простінків зовнішніх несучих стін першого-третього поверхів сталлюю обіймою, закріплені зовнішні та внутрішні несучі стіни арматурними тяжами (див. рис. 5). Пошкоджені залізобетонні багатопустотні плити перекриття підвалу підсилювали

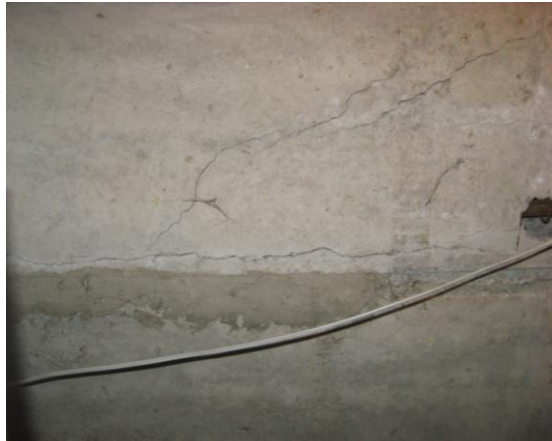
- навколо будівлі немає вимощення, що дає змогу воді природних опадів замочувати ґрунти – основи фундаменту;
- плити перекриття підвалу мають силові пошкодження (поперечні тріщини всередині прольоту), відколювання бетону та тріщини вздовж робочої поздовжньої арматури, що свідчить про її корозію (рис. 3);

Рис. 3. Тріщини у плитах перекриття над підвалом

композитною стрічкою Sika CarboDur S-512, яка приклеюється в нижній розтягнутій зоні конструкцій по всій довжині прольоту та анкерується на припорних ділянках однонаправленим полотном Sika Wrap. Цегляні вставки у стінах підвалу, а також кладка простінків перед посиленням, були просочені рідиною, що посилює міцність матеріалів кам'яної кладки, а згодом оштукатурені.

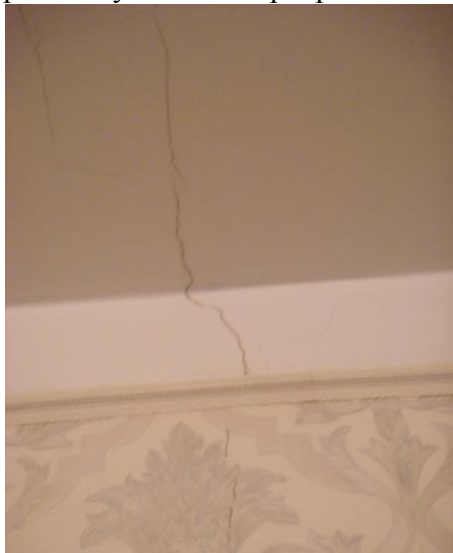
- цегляні вставки між бетонними фундаментними блоками внаслідок високої вологості суттєво пошкоджені;
- між плитами перекриття у квартирах першого-дев'ятого поверхів виявлені тріщини у швах з тенденцією зменшення їх на вищих поверхах (рис. 4);

- тріщини з перекриттів у квартирах переходять на несучі стіни та перегородки (рис. 4).

Рис. 4. Тріщини у швах плит перекриття, що переходять на стіни
